湖南省洞庭湖区麻塘垸堤防加固工程  
竣工环境保护验收调查报告  
(公示稿)

建设单位：湖南省洞庭湖水利工程管理局

调查单位：中国电建集团中南勘测设计研究院有限公司

2019年11月

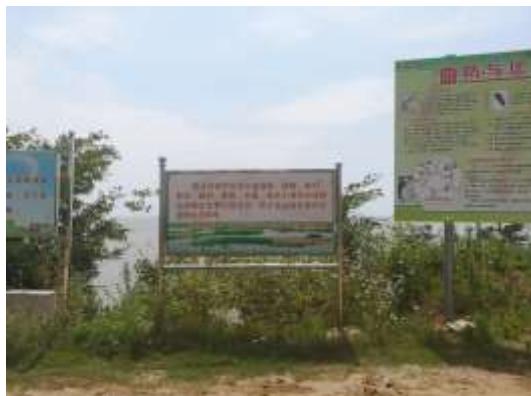
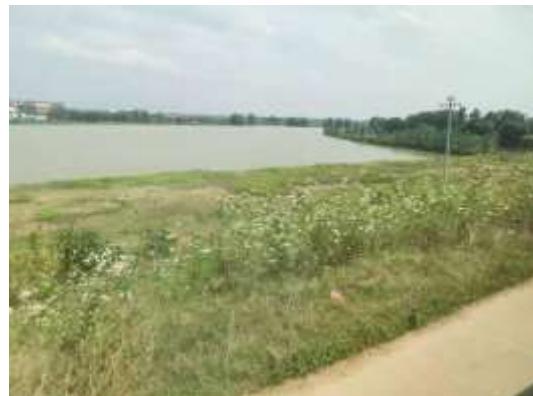
图 4.4.1-1 生态保护措施

序号	环评阶段提出的植物保护措施	措施落实情况	总体评价
1	区域植被恢复	根据现场调查看到，临时施工设施已拆除，土料场处已平整，均已栽种人工防护林加杨林。原占用农田区域及部分堤防的背水面，看到土地已经复垦，有栽种蔬菜等。部分区段已固化的堤防迎水面，偶见有狗牙根、狗尾草、双穗雀稗等植物生长，形成自然的生态护坡，未固化的堤防区	已落实，情况良好

序号	环评阶段提出的植物保护措施	措施落实情况	总体评价
		段多覆盖狗牙根、白茅等，自然恢复情况较好。	
2	农田保护措施	根据现场调查，施工占用的耕地部分已被复垦重新恢复为农田种植，部分仍然为荒草地，但狗尾草、薹草、牛筋草等草本植物覆盖，自然恢复情况良好。	基本落实，情况一般
3	设置生态警示牌	现场调查过程中，未见到施工生产过程中设置的施工范围、施工红线等警示牌，经与水利部门相关人员了解到，工程施工完毕后，在做土地平整和林木种植过程中，这些警示牌已拆除。	已落实，情况良好

生态警示牌

植被恢复

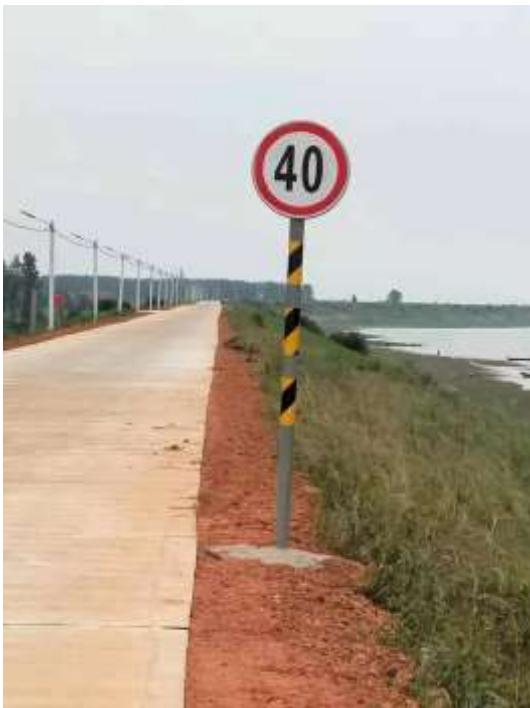
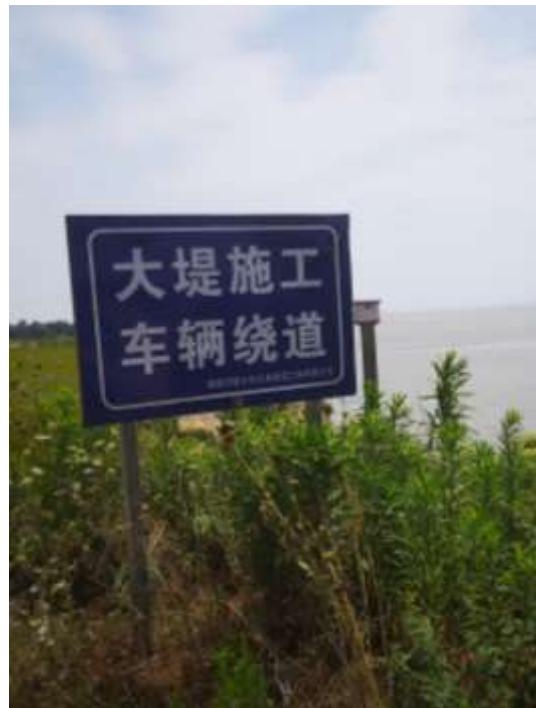
图 4.6.2-1 限速绕行标志

东洞庭湖自然保护区缓冲区堤段时，降低车速，禁止鸣笛，分别在八仙桥靠近东洞庭湖自然保护区缓冲区(0+400)、中闸水管会居民点(4+185)、渔场居民点(8+500)设置了限速牌。施工时间选在上午 9 点到下午 5 点。在春风中学正常上课时间，运输车辆从其它公路上堤，不经过春风中学所在 2 号防汛公路。对受噪声影响区域的敏感点居民(共 20 户居民)采取临时避让措施。

限速标志

绕行标志

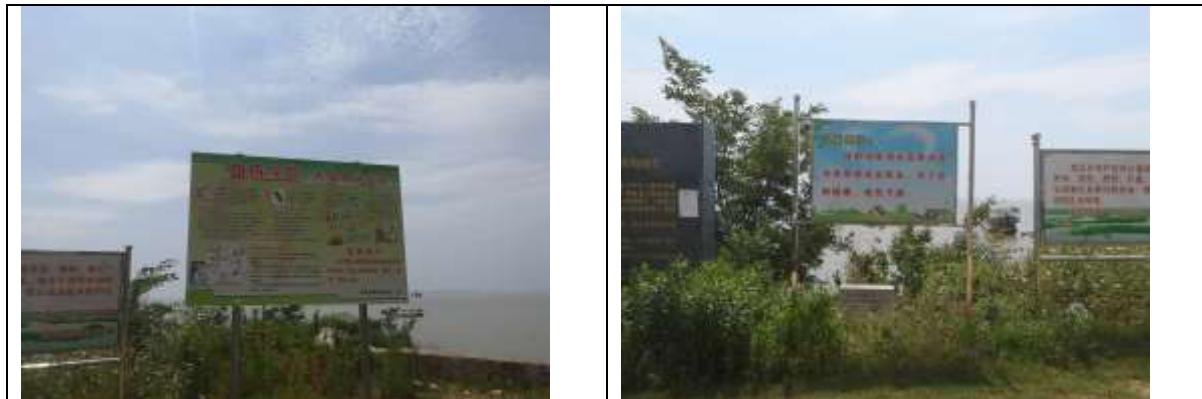
图 4.8.2-1 血防警示牌

施工过程中,在南闸和北闸修建了沉螺池,尺寸为  $100\times8\times2.8m$ ,单座设计流量为  $6m^3/s$ ,竣工现场查勘可看到沉螺池。全线 12.02km 堤段外坡血防线以下采用了预制块砼护坡。施工前进行了查螺灭螺处理(采用氯硝柳胺药液(施用量  $2g/m^2$ )喷洒灭螺)及血防宣教。施工期为枯水期,施工人员不会直接接触到疫水,血吸虫对施工人员产生的影响较小,施工现场设置了血防厕所,发放了血防服和防护靴;施工期间加强了施工区食堂的卫生监督和管理,并对施工区进行了卫生清理。本工程施工期间未发生传染病疫情爆发事件。

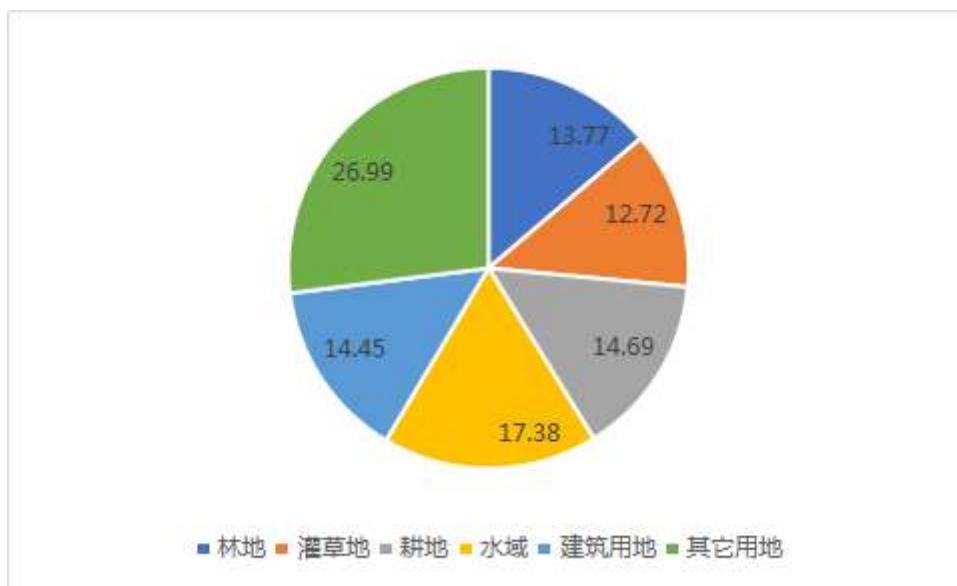
图 6.9.1-1 评价区土地利用类型所占比列

拼块类型	面积( $hm^2$ )	面积比例(%)
林地	1391.42	13.77
灌草地	1285.33	12.72
耕地	1484.46	14.69
水域	1756.31	17.38
建设用地	1459.67	14.45
其它用地(滩涂)	2727.63	26.99
合计	10104.82	100

由上表可知，评价区土地利用类型以其它用地(滩涂)为主，面积  $2727.63hm^2$ ，所占比例为 26.99%；其它土地类型面积及所占比列相当。评价区土地类型以其它用地(滩涂)为主，本工程为位于洞庭湖边的提防工程，评价区主要为滩涂湿地，与工程区土地现状相符，提防道路来往车辆频繁，区域人为干扰程度较大。
