岳阳县麻塘大坳采石场建设阶段

水土保持监测总结报告

建设单位：岳阳县麻塘大坳砂石有限公司
监测单位：岳阳洞水水土保持技术服务有限公司
二〇二〇年六月

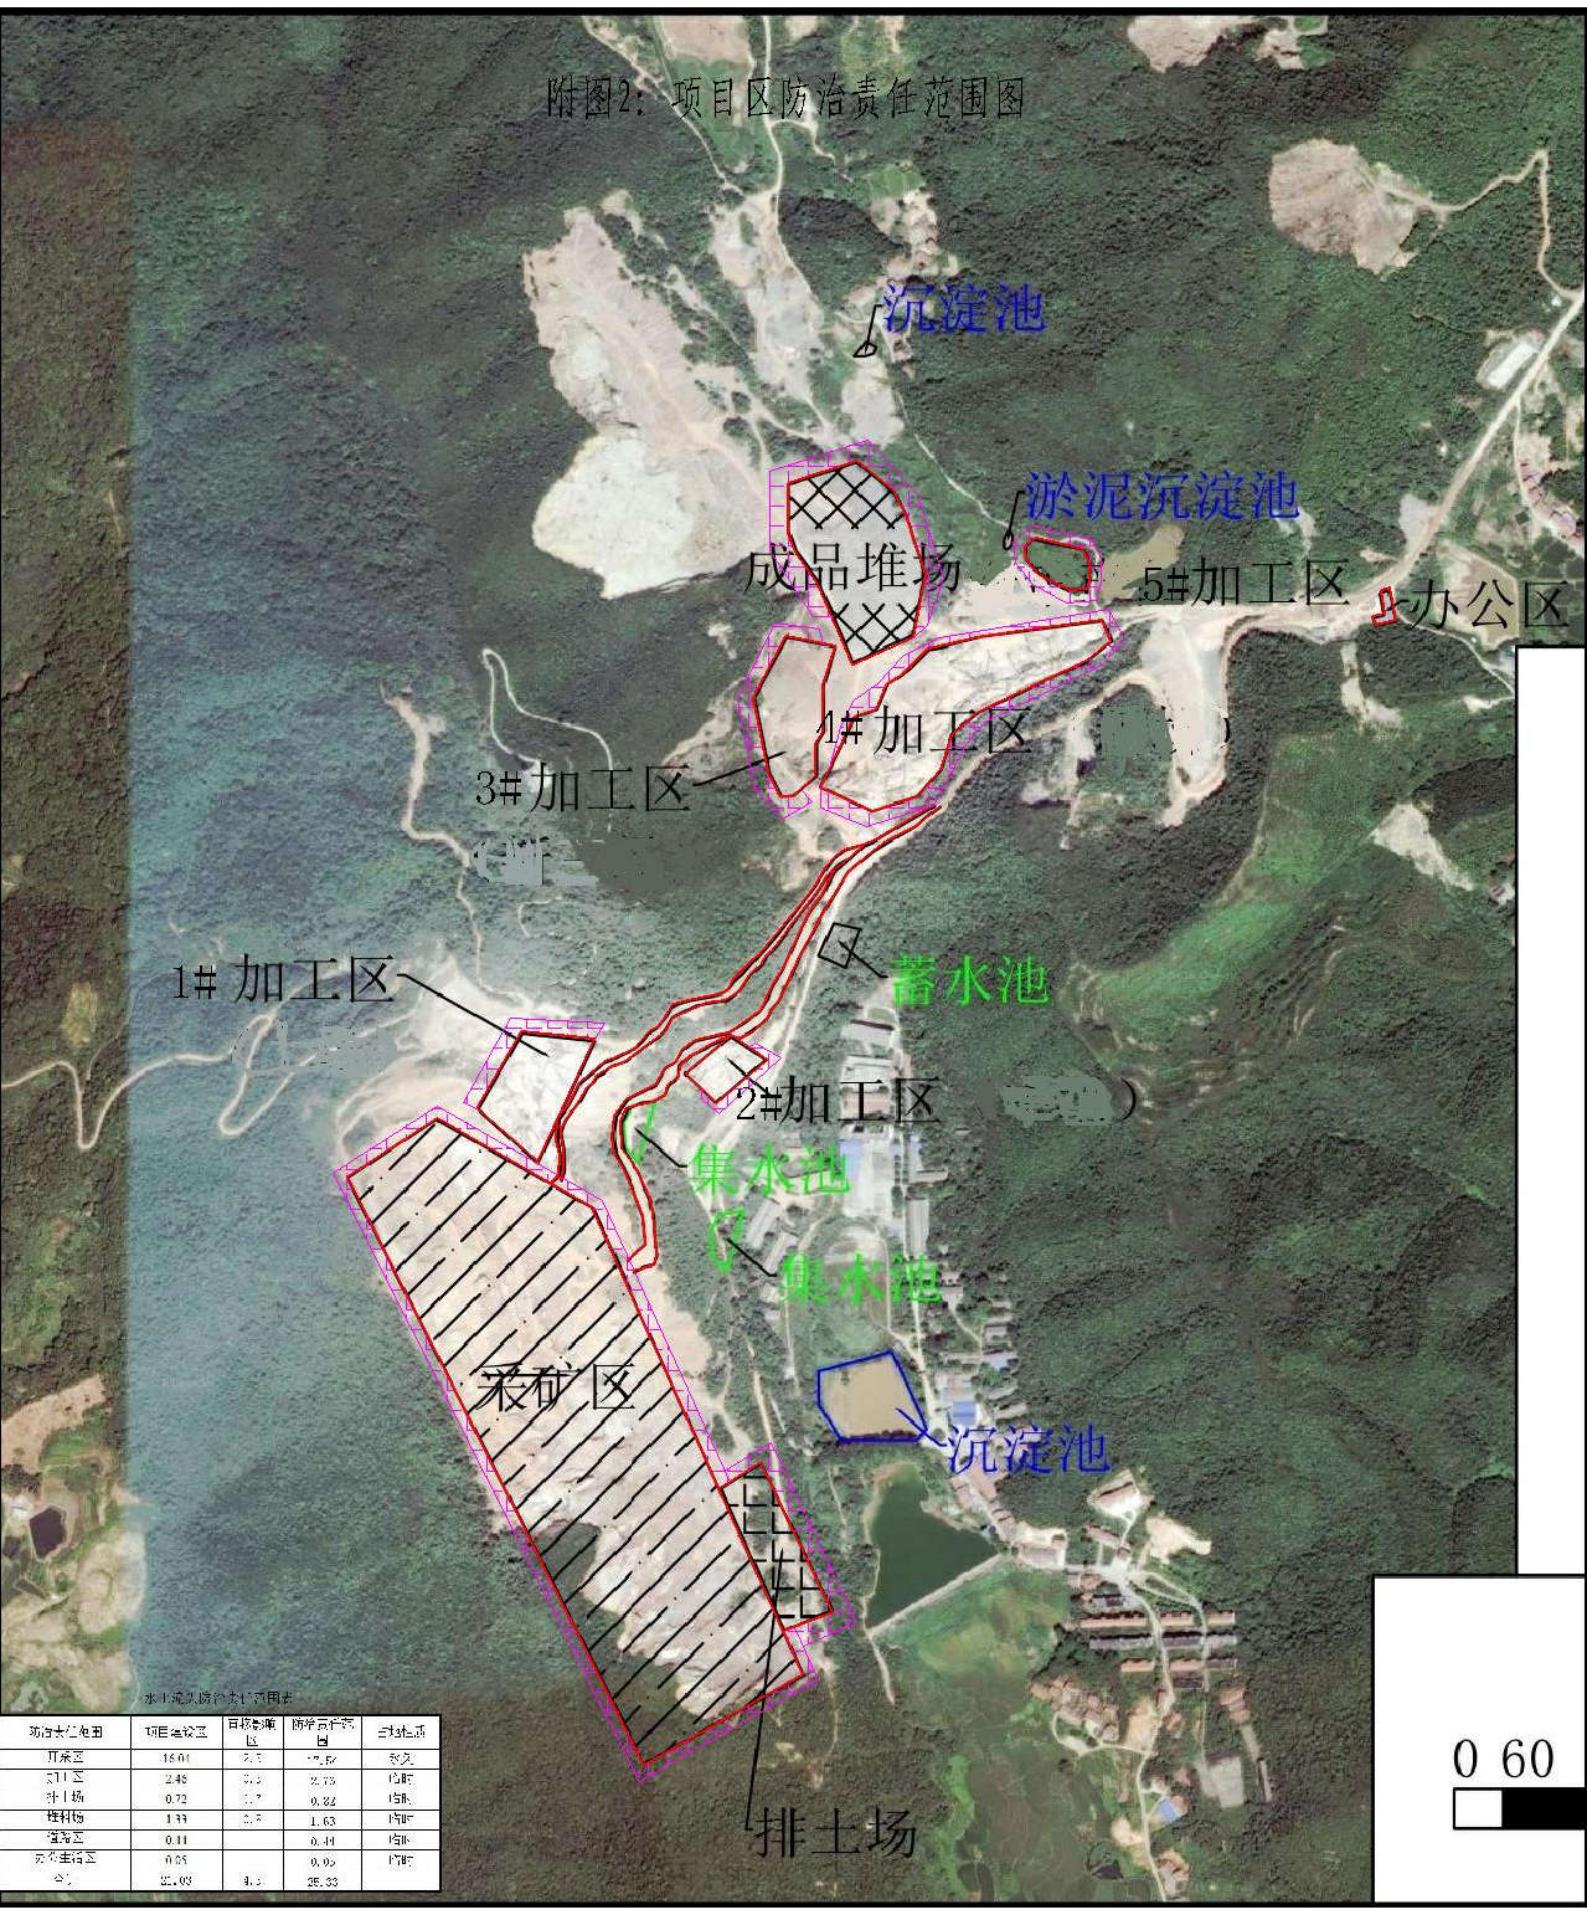
附图2：项目区防治责任范围图

本工程实际防治责任范围为 21.03hm^2 ，均为项目建设区。包括开采区 16.04hm^2 ，加工区 2.46hm^2 ，排土场区 0.72hm^2 ，堆场 1.33hm^2 ，道路区 0.44hm^2 ，办公生活区 0.05hm^2 。各区扰动面积详见表 3.1-1。

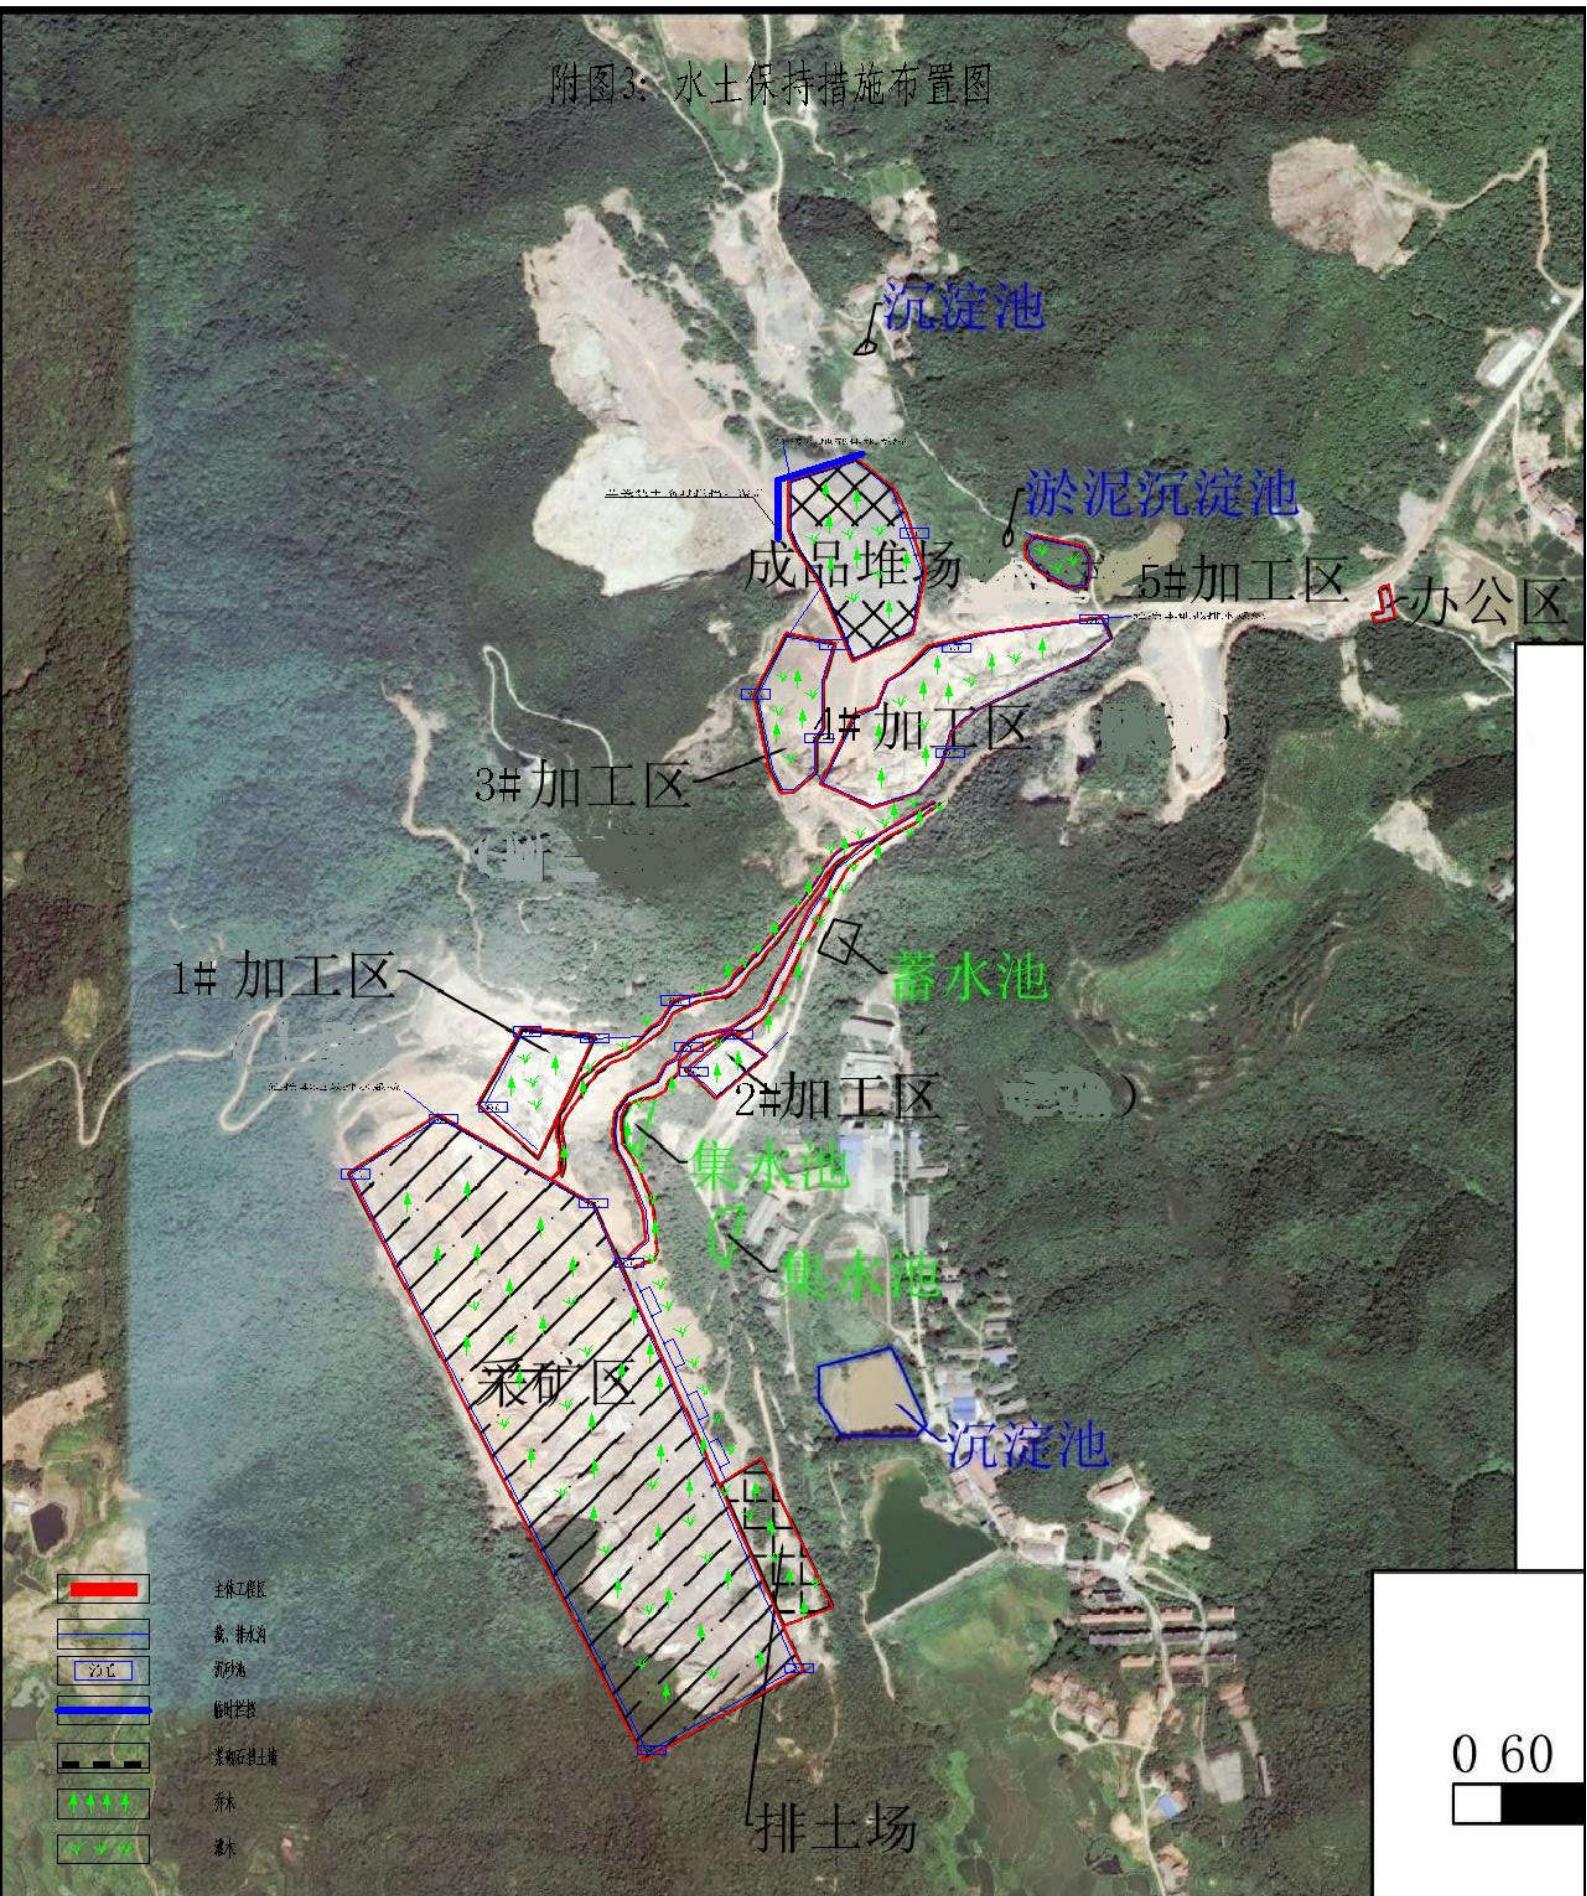
附图3：水土保持措施布置图

本工程采取工程措施与植物措施相结合的水土保持防护措施,各区措施布局如下:

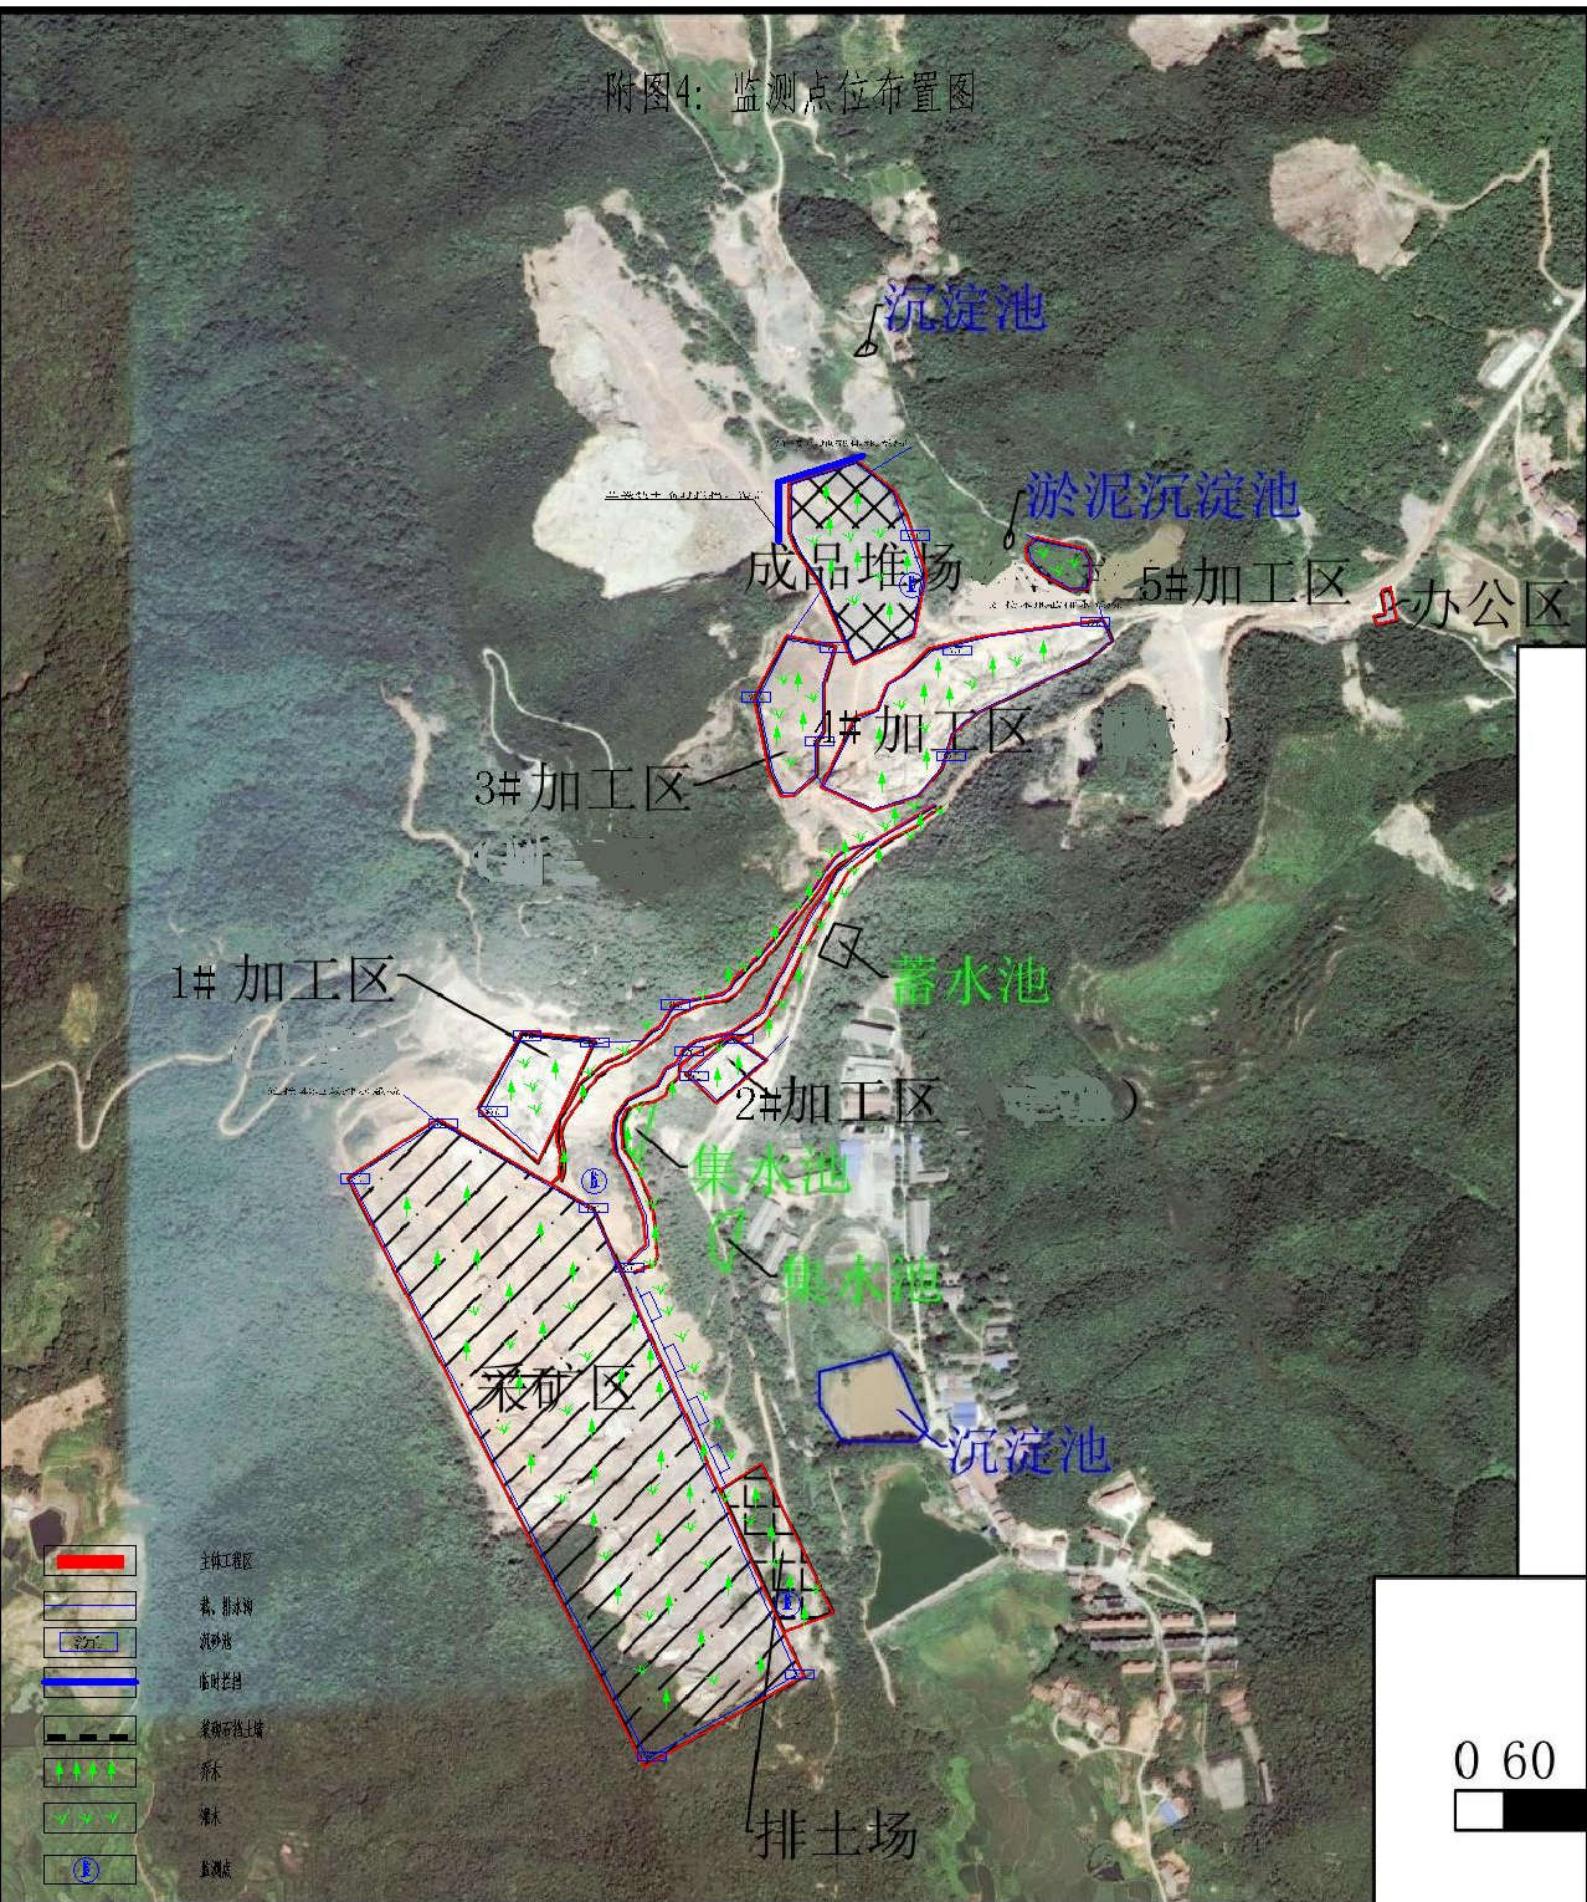
附图4：监测点位布置图

本项目水土保持监测点的布设考虑堤防工程特点、扰动地表面积和特征、涉及的水土流失不同类型、扰动开挖和堆积形态、植被状况、水土保持设施及其布局，以及植被恢复期补充监测的特点，结合现场交通、通讯等条件，确定 7 个监测点。
